重庆龙湖医院
建设工程（DSA 装置部分）
竣工环境保护验收监测报告表

渝联放环评字[2024]Y0017 号

建设单位：重庆龙湖医院

编制单位：重庆联尔医学研究院有限公司

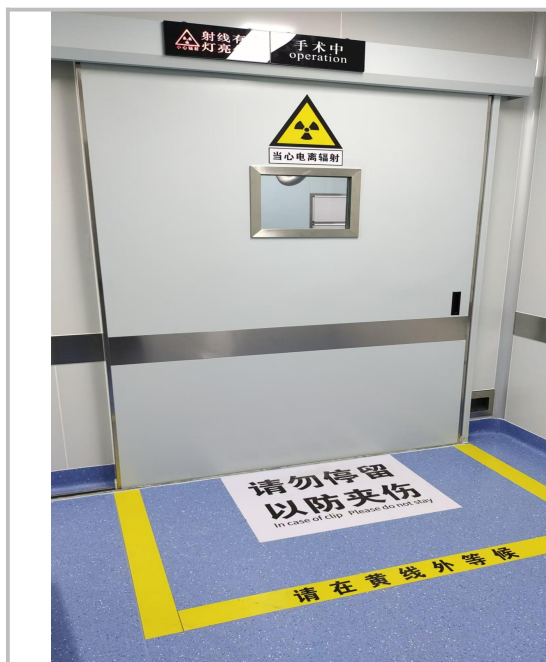
DSA 机房防护门、观察窗、电离辐射标志、门灯联动装置、警示线、警示语等

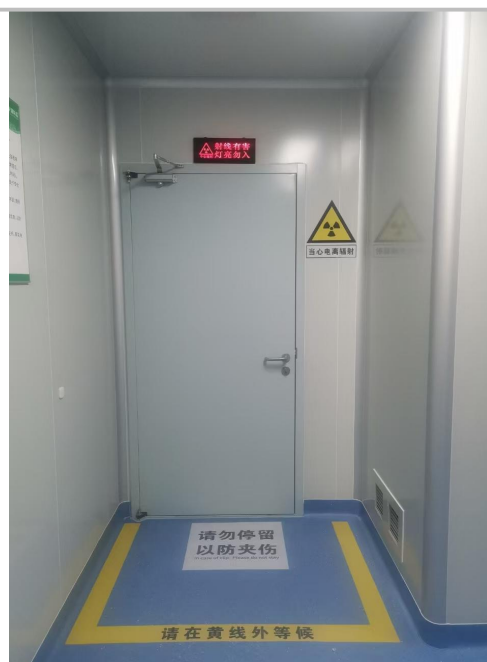
DSA 机房控制室防护门、电离辐射标志、门灯联动装置、警示线、警示语等

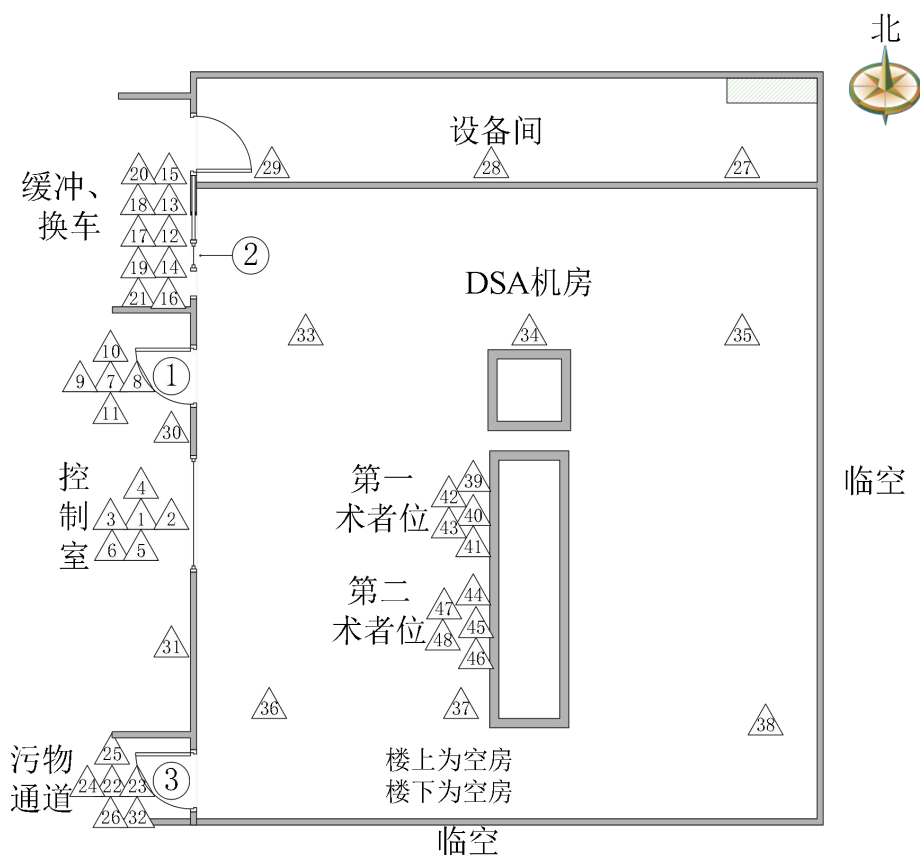
图 3 本项目工作场所检测布点图

根据表 12 的监测结果及结合现场实际情况进行分析, ②机房防护门左侧边框区域铅板搭接处不严密, 导致本项目摄影条件下机房②机房防护门左侧边框 30cm 周围剂量当量率偏大, 存在数据异常现象; ②机房防护门所在区域为患者缓冲、换车区, 医院对区域实行了严格管理, 该区域平时无人员逗留, 故对公众成员造成误照射的概率较低。
