重庆龙湖医院
建设工程（DSA 装置部分）
竣工环境保护验收监测报告表

渝联放环评字[2024]Y0017 号

建设单位：重庆龙湖医院

编制单位：重庆联尔医学研究院有限公司

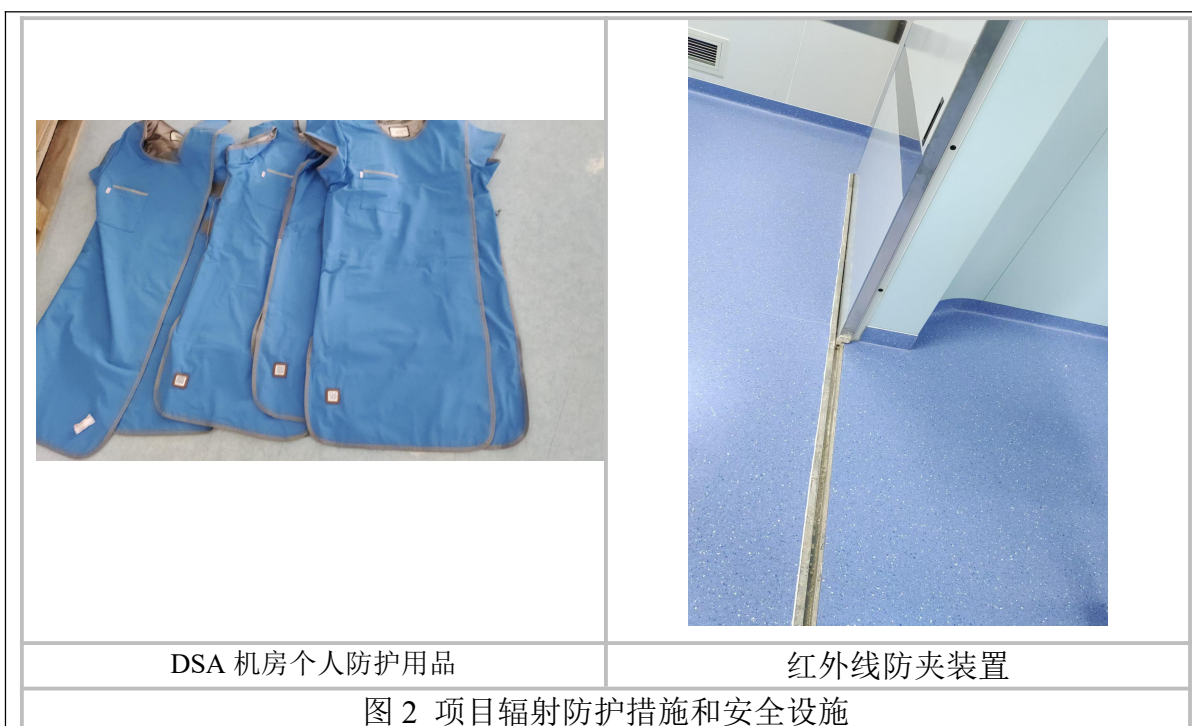
<p>重庆龙湖医院</p> <h3>放射防护注意事项</h3> <ol style="list-style-type: none">1、患者和陪检人员应在规定区域候诊, 远离贴有黄色辐射标识的区域。2、未经工作人员允许, 严禁随意开启射线防护铅门。3、铅门上方的红色辐射指示灯闪亮时, 严禁进出机房。4、尽量减少陪检人员, 处于孕期的家属、携带婴幼儿的家属禁止陪同检查。5、患者及其陪检者进入各类射线机房时, 应主动要求工作人员提供防护用具, 或执行工作人员安排的防护措施。6、放射诊疗完毕, 请尽快离开机房, 以减少散射线危害。7、患者应遵从执业医师制定的放射治疗方案, 切勿盲目要求不必要的射线检查项目, 避免无效照射。	  <p>注册人名称: 佳能医疗系统株式会社 地址: 日本国栃木县大田原市下石上1385号 邮编: 324-8550 电话: 0081-287-26-6304 传真: 0081-287-26-6747</p> <p>生产企业名称: 佳能医疗系统株式会社 地址: 日本国栃木县大田原市下石上1385号 邮编: 324-8550 电话: 0081-287-26-6304 传真: 0081-287-26-6747</p> <p>代理人名称: 佳能医疗系统(中国)有限公司 地址: 北京市朝阳区新源南路3号-3至24层101内 A座2301-02单元及B座23层 邮编: 100027 电话: 010-56736366 传真: 010-56736399</p> <p>运行模式: 间歇加载连续运行</p> <p>Canon 型号: INF-99000 INPUT 3ϕ 380V 50Hz OUTPUT 50kV DIGITAL MAX INPUT POWER 1700VA OUTPUT 100kV 100mA DIGITAL 100kV And CONTINUE</p>
<p>放射防护注意事项</p>	<p>DSA 设备铭牌</p>
  <p>DSA 机房内排风口</p>	  <p>DSA 机房个人防护用品</p>
<p>DSA 机房内排风口</p>	<p>DSA 机房个人防护用品</p>
